Fitxa instal·lacions obsoletes		Fitxa número: 1
Tipus d'instal·lació	Antena de comunicacions	
Situació	Cim del Puigllançada. Berguedà	
Dades		
Dades GPS		
És possible la seva reutilització	No	
Recomanacions del possible desmuntatge	Hem sembla que s'hi pot accedir amb cotxe	
Té algun valor històric?		
Material utilitzats en la seva construcció	Metall i formigó	
Motiu de l'abandonament		
Antic responsable		
Propietari actual		
Observacions	Quam mires el Puigllançada des del costat del Berguedà es veu des de molt lluny que hi ha alguna cosa estranya al cim	
Cartografia		
Autor de la fitxa	Oscar Merxan. T 699425963

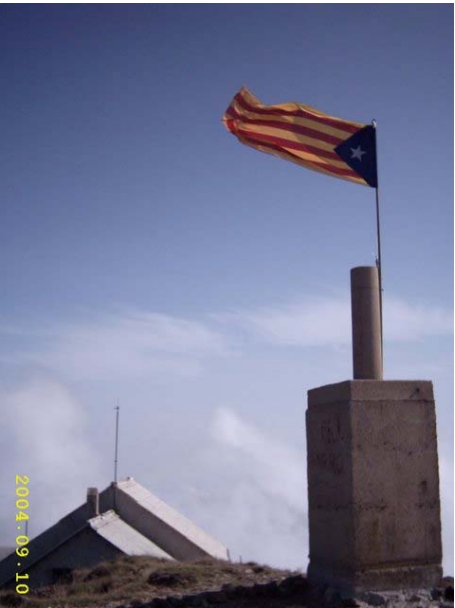
Fitxa instal·lacions obsoletes		Fitxa número: 8
Tipus d'instal·lació	Vèrtex geodèsic

Situació	Montseny, Vallès Oriental, Cim del Turò de l'Home	
Dades	Alçada 1706,4 m	
Dades GPS		
És possible la seva reutilització	No	
Recomanacions del possible desmuntatge	Molts i molts Kg. de ciment i ferro	
Té algun valor històric?		
Material utilitzats en la seva construcció	Ciment, ferro	
Motiu de l'abandonament	Sense utilitat	
Antic responsable	I.G.C.	
Propietari actual	Propietari del terreny, CEC	
Observacions	Dau de formigó rematat per columna, únic element artificial al vèrtex	
Cartografia	Alpina	
Autor de la fitxa	Miquel Messeguer	
<p>Nota de MW: Els vertex geodèsics segueixen sent elements útils per la cartografia i estan protegits per llei.</p>

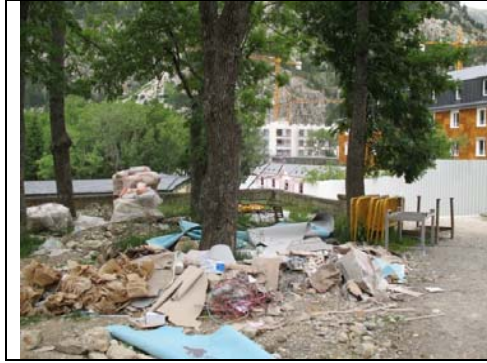
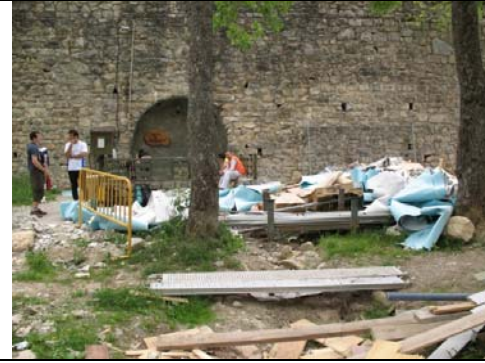
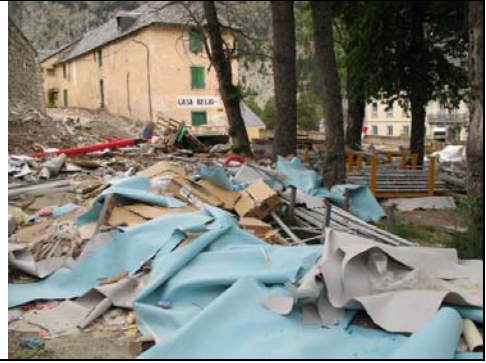
Fitxa instal·lacions obsoletes		Fitxa número: 9
Tipus d'instal·lació	Ampliació balneari de Panticosa	Veure fotos de la Font (?) de Sant Agustí
Situació	Panticosa (10 juliol 2007)	
Dades		
Dades GPS		
És possible la seva reutilització		
Recomanacions del possible desmuntatge		
Té algun valor històric?		
Material utilitzats en la seva construcció		
Motiu de l'abandonament		
Antic responsable		
Propietari actual		
Observacions	Fa 15 dies vaig estar caminant per Panticosa, i les obres d'ampliació del balneari han deixat l'espai fet un desastre. El pla que hi havia davant del Refugio Casa de Piedra és ara un descampat on aparquen els obrers i la bonica font de Sant Agustí, ara és l'abocador de les obres.	
Cartografia		
Autor de la fitxa	Francesc Arechavala	
	http://xescoarechavala.blogspot.com/

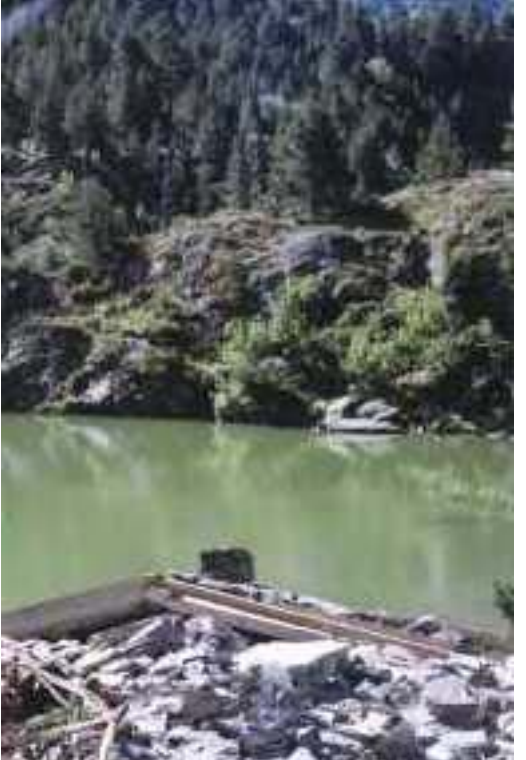
Fitxa instal·lacions obsoletes		Fitxa número: 10
Tipus d'instal·lació	Refugi en runes

Situació	Estany de la Font Viva (Cerdanya)	
Dades	Veure fitxa pdf 10	
Dades GPS		
És possible la seva reutilització		
Recomanacions del possible desmuntatge		
Té algun valor històric?		
Material utilitzats en la seva construcció		
Motiu de l'abandonament		
Antic responsable		
Propietari actual		
Observacions		
Cartografia		
Autor de la fitxa	Eugeni Renom Cucurella
